Schrägdachverglasungen

Konstruktionen gegen die Bauphysik?

Auf Grund des guten Elastizitätsmoduls und der damit verbundenen relativ filigranen Querschnitte werden viele Dachverglasungen in Stahl-Unterkonstruktion mit entsprechend aufgesetzten Dichtungssystemen ausgeführt. Mit der Darstellung eines Reklamationsfalls aus der jüngsten Praxis stellt unser Autor einige grundsätzliche Anforderungen beim Bau von relativ flachen Dachverglasungen zur Diskussion.

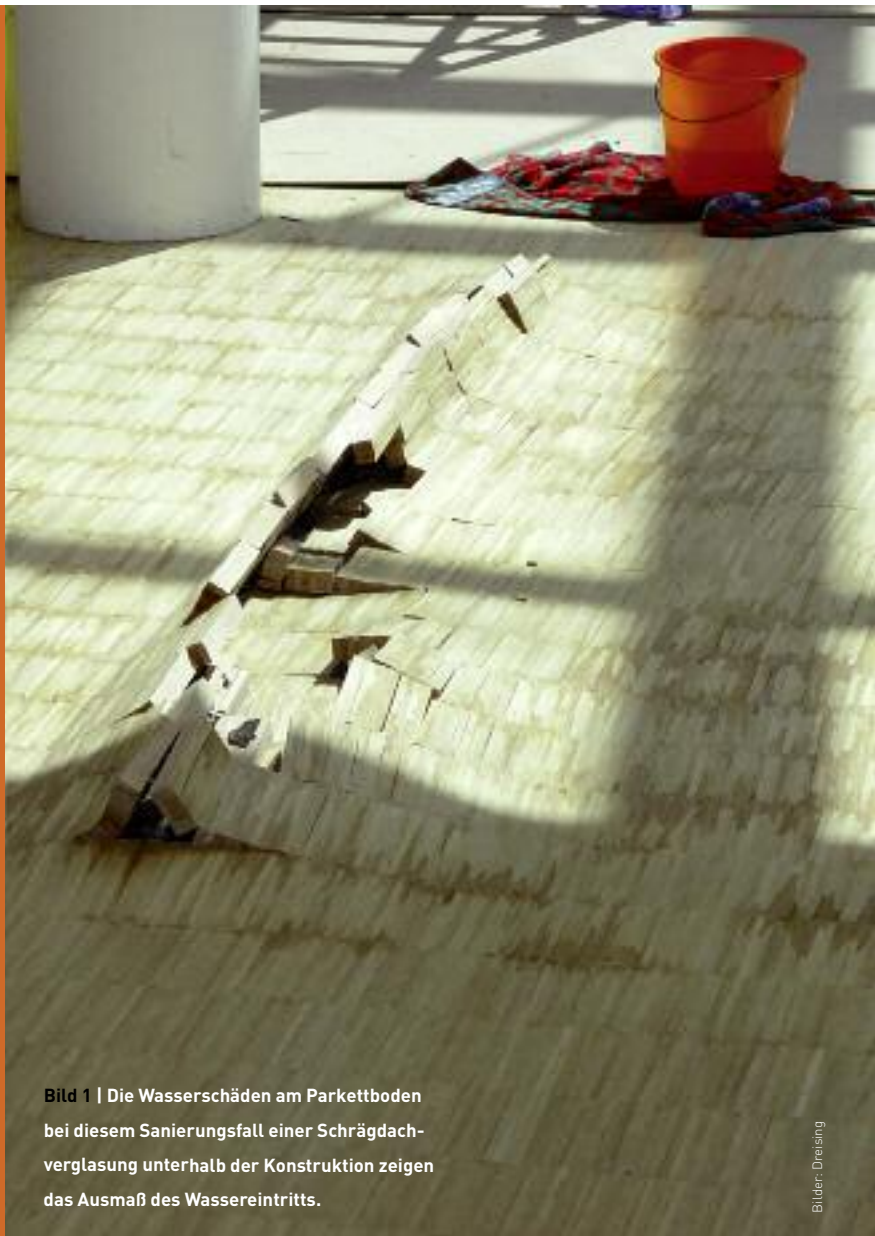
Bild 1 | Die Wasserschäden am Parkettboden bei diesem Sanierungsfall einer Schrägdachverglasung unterhalb der Konstruktion zeigen das Ausmaß des Wassereintritts.

Ausgangspunkt dieser Diskussion ist ein Sanierungsfall, den unser Fachplanungsbüro durchgeführt hat. Vor zweieinhalb Jahren begutachtete ich erstmals dieses undichte Glasdach. Die Wasserschäden am Parkettboden unterhalb der Konstruktion waren mit Teppichen überdeckt. Nach erster Inaugenscheinnahme habe ich mich damals bereit erklärt, mit dem Hersteller des Daches die Reklamation zu beseitigen. Nach einigen Wochen wurde mir dann aber mitgeteilt, dass die Juristen doch anderer Meinung seien und das Gericht hier einzuschalten sei.

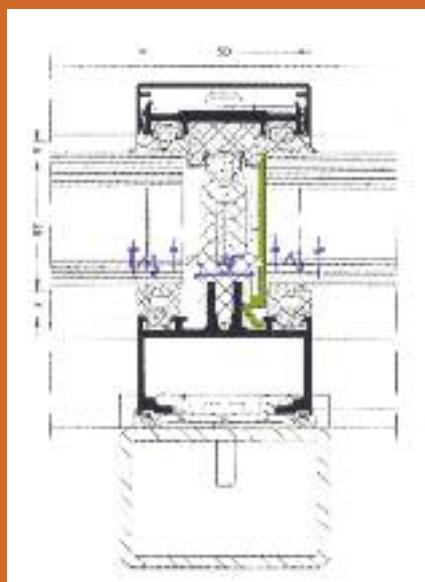
Bild 2 | Bei zirka 13 mm Glaseinstand beidseitig und 15 mm Mittelsteg bleibt für jeden Glasfalz noch zirka 4 mm Luft für die Entwässerung und Entlüftung des Glas-Zwischenraumes. Dieser Querschnitt wird noch von den Glasauflegeklötzchen und eventuellen Glas-toleranzen verringert.

Bei der Festlegung einer neuen Aufsatzkonstruktion kommt aus meiner Erfahrung heraus, nur eine mindestens 60er Konstruktion in Frage – systemunabhängig. Wie Sie **Bild 2** entnehmen können, bleibt bei zirka 13 mm Glaseinstand beidseitig, 15 mm Mittelsteg, für jeden Glasfalz noch zirka 4 mm Luft für die Entwässerung und Entlüftung des Glas-Zwischenraumes. Dieser Querschnitt wird noch von den Glasauflageklötzchen und Glastoleranzen verringert.

Um Schäden von der Isolierverglasung abzuwenden, muss diese Feuchtigkeit dann aber zumindest abgelüftet werden. Wie aber zuvor dargestellt, ist bei 50er Konstruktionen der Belüftungsquerschnitt einfach zu gering, dass hier generell mindestens 60er Konstruktionen eingesetzt werden sollten.

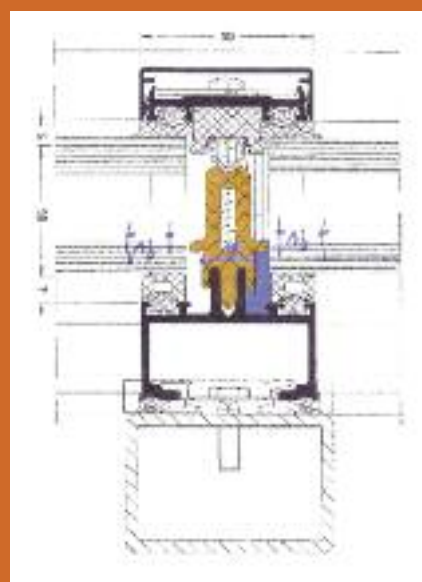
Bild 3 | Stauwasser zwischen den Klotzungsstellen für die Verglasung. Bei neuen Fassaden sickert es über winzige Querschnitte an der Klotzung vorbei in die wasserführenden Sparrenprofile.

In der Folge staut sich das Wasser zwischen den Klotzungsstellen für die Verglasung. Bei neuen Fassaden sickert es über winzige Querschnitte an der Klotzung vorbei in die wasserführenden Sparrenprofile. Bei älteren, im Laufe der Zeit durch Schlick und Schmutz verstopften Glasfälze stehen die Fälze, vor allem in der Winterperiode, ständig im Wasser.

Bei dem **Bild 4** gezeigten Schnittpunkt wird die Glasfalz in Ebene der Außenscheibe mit einer Lippendichtung abgeschottet. Wichtig ist aber, dass dieser Bereich hinter der Lippendichtung be- und entlüftet wird. Im Konstruktionschnitt **Bild 3** liegen diese Lippendichtungen auf der Innenscheibe des Isolierglases. Die stehende Wasserlache wird dadurch abgeschottet, so dass eine Ablüftung der Feuchtigkeit gar nicht möglich ist, für Schrägdächer also ungeeignet sind.

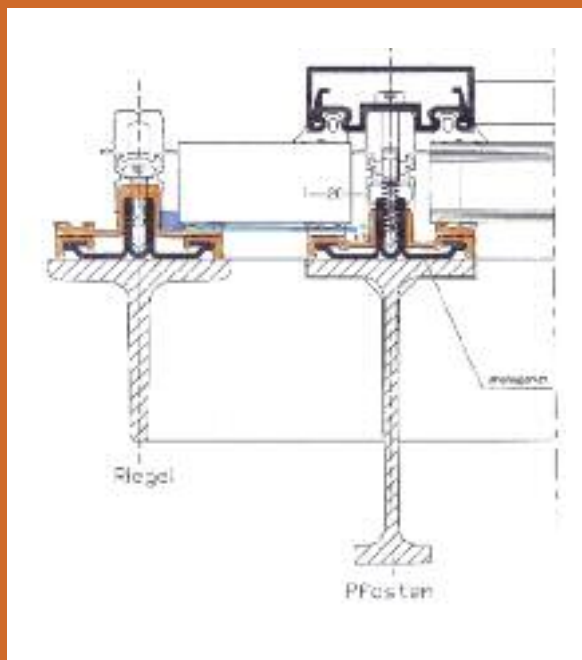
Bild 4 zeigt die Wasserführung im Fassadenpfalz vom Riegel in den Pfosten, wenn der Querschnitt frei wäre und nicht durch Glasaufleger unterbrochen wird. Doch dem ist in der Praxis nicht so. So steigt das Wasser bei extremer Witterung im Falz, so dass auch der Glasverbund im Wasser liegt, eine Situation, die aus Sicht der Glashersteller unbedingt vermieden werden muss.

Bild 4 | Das Detail zeigt die Wasserführung im Fassadenpfalz vom Riegel in den Pfosten, wenn der Querschnitt frei wäre und nicht durch Glasauflager unterbrochen wird. Doch dem ist in der Praxis nicht so.

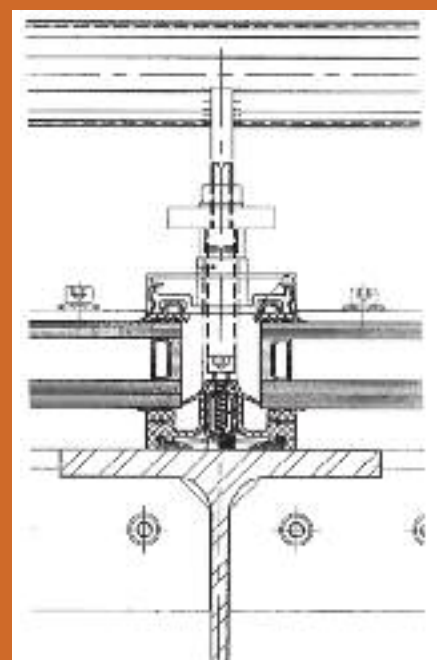
Im vorgefundenen Zustand verfügte das zu sanierende Dach über 60 Befestigungspunkte für den außenliegenden Sonnenschutz. Jeder einzelne Bolzen ist in solch einer Schrägfassade ein doppelter Schwachpunkt, denn einmal wird die äußere Dichtebene durchbrochen und lässt bei Bewegung der Deckschalen durch Sonneneinstrahlung auf Dauer trotz Abdichtung Wasser ein. Zum Zweiten wird die innere Dichtebene durchstoßen. Das Wasser, das hier eindringt, kommt

irgendwo als Undichtigkeit innen an und verursacht die anfänglich gezeigten Schäden. Bei zirka 60 Bolzen an diesem Dach gibt es schon 60 Möglichkeiten einer Undichtigkeit.

Weitere 60 Stück Befestigungspunkte gleicher Bauart waren für die Befestigung der Edelstahl-Halterohre für die Sicherung bei Reinigungsarbeiten vorhanden. Folglich: 60 weitere Möglichkeiten einer Undichtigkeit im Dach.

Bild 5 | Durchdringungen der äußeren Dichtebene für Sonnenschutzanlagen und Sicherheitseinrichtungen müssen bei Flachdachverglasungen vermieden werden.

Der außenliegende Sonnenschutz wurde weiterhin benötigt. Anstelle der 60 Durchdringungen wurde in Abstimmung mit dem Statiker eine individuelle Befestigung ohne Durchbrüche verwirklicht. Die weiteren 60 Durchdringungen für die Sicherung der Fensterputzer wurde dadurch entbehrlich, dass zukünftig ein Reinigungsverfahren ohne Betreten des Glasdaches – das so genannte Osiose-Verfahren durchgeführt wird.

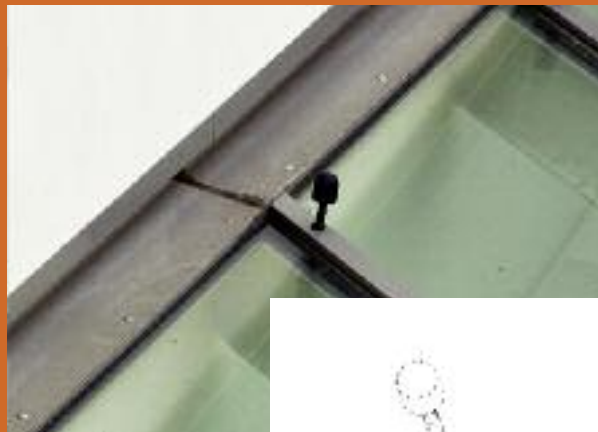
Nun galt es nur noch, die technisch notwendigen Öffnungen in der Außenhaut des Glasdaches einzubringen, nämlich die fehlenden Entspannungsöffnungen am höchsten Punkt der Sparren. Denn: Obwohl jeder Fachmann weiß, dass Glasfalte entwässert und entlüftet werden müssen, führen sowohl Planer, wie auch Fassaden- und Metallplaner äußerst selten obere Belüftungspunkte an Glasdächern aus.

Bild 6 | So habe ich bei dieser Sanierung eine nicht zum System gehörende Entlüftungseinheit eingesetzt. Ich bin überzeugt, dass diese formal nicht ansprechende Lösung vor Ort gar nicht wahrgenommen wird.

So habe ich bei dieser Sanierung eine nicht zum System gehörende Entlüftungseinheit eingesetzt. Ich bin überzeugt,

dass diese formal nicht ansprechende Lösung vor Ort gar nicht wahrgenommen wird (Bild 6).
