## Fassadensanierung

# Geprüfte 35 Prozent Heizkostensparnis

Über 60 Prozent der Bürobauten in Deutschland sind 30 Jahre und älter. So auch das Verwaltungsgebäude der Stadtverwaltung in Rheine. Nach 36 Jahren war eine Sanierung dringend erforderlich. Unser Autor schildert den vorgefundenen Zustand der Bausubstanz, die durchgeführten Maßnahmen und die Ergebnisse im Hinblick auf die energetische Optimierung der Gebäudehülle.

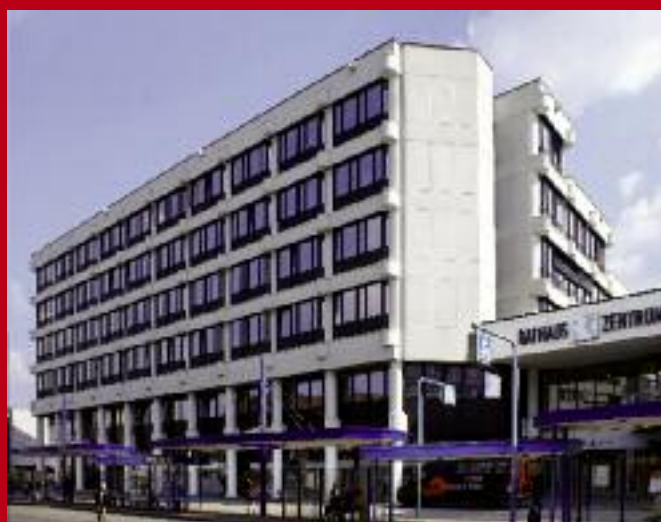
Teilansicht des Gebäudes von der Matthiasstraße nach der Sanierung.

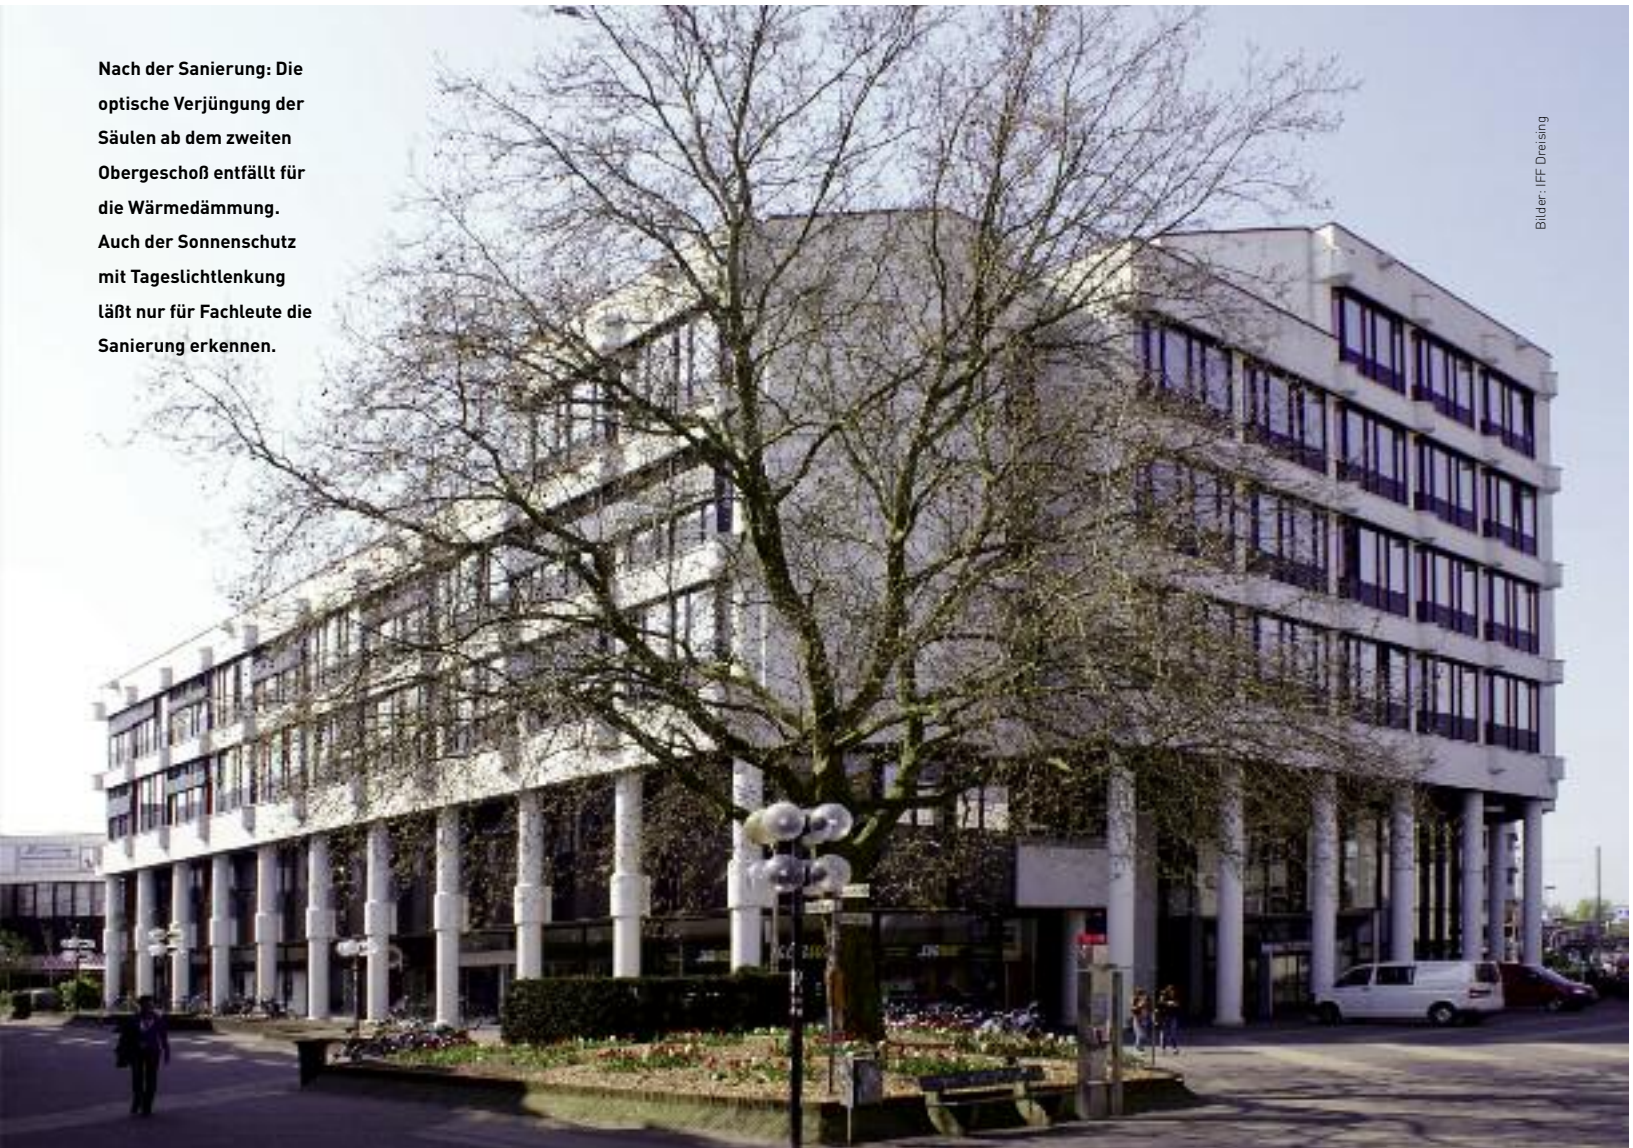
**Nach der Sanierung: Die optische Verjüngung der Säulen ab dem zweiten Obergeschoß entfällt für die Wärmedämmung. Auch der Sonnenschutz mit Tageslichtlenkung läßt nur für Fachleute die Sanierung erkennen.**

Die ungedämmten Betonstützen mussten konstruktiv in den Warmbereich verlegt werden, was bedeutet, dass sie von

außen gedämmt werden mussten. Um die dadurch zwangsläufig breiter wirkenden Stützen nicht formal zu kräftig erscheinen zu lassen, mussten wie bei allen Sanierungsobjekten auch hier Kompromisse gefunden werden.
